Specyfikacja

CV1340TV

(2.8-12mm)

IPOX

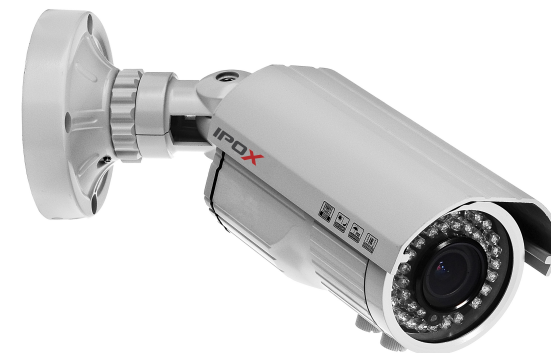
- **Model: CV1340TV**
- **1/3" 1.3MP Aptina Super CMOS**
- Rozdzielczość: 1280x960 (1.3MP)
- Czułość: 0 lux (IR LED ON)
- Obiektyw: 2.8-12mm
- 42 diody ø5 IR LED
- UTC
- Zasięg oświetlacza: 40m
- Klasa szczelności: IP66
- System: PAL/ NTSC
- Synchronizacja: Wewnętrzna, Negative sync
- Zasilanie: 12V DC/ 500mA
- Wymiary: 282 x 90 x 90mm
- Waga: 1400g
- Temperatura pracy: -30st.C +50st.C
